Título do projeto proposto: PLANO HABITACIONAL DE INTERESSE SOCIAL -
A questão fundiária na periferia das cidades mineiras de médio porte

Estudo de caso: Bairro Nove de Março - Barbacena - MG

Trabalho de Pesquisa Científica
apresentado ao Curso de Arquitetura e
Urbanismo do Centro Universitário
Presidente Antônio Carlos de Barbacena.

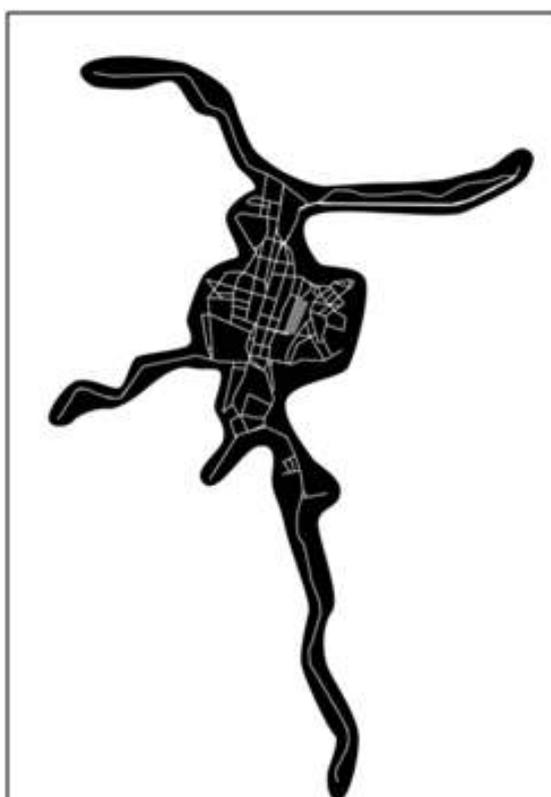
Figura 01 - Morfologia urbana - 1893

O segundo período, que compreende os anos de 1893 a 1920, seria marcado pela instalação de casas de auxílio psiquiátrico e de tratamento de doenças respiratórias em razão do clima local, frio para os padrões brasileiros, e considerado adequado e benéfico para esse suporte.

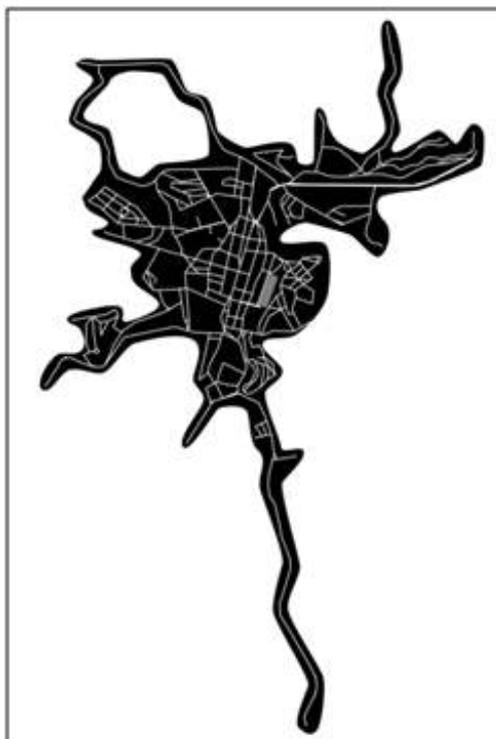
Figura 03 - Morfologia urbana - 1960

começam a aparecer os primeiros bairros estritamente populares, sem infraestrutura urbana e locados nas encostas mais acidentadas do município. A região do Andaraí, Funcionários, Pontilhão e São Pedro se expandem mais.

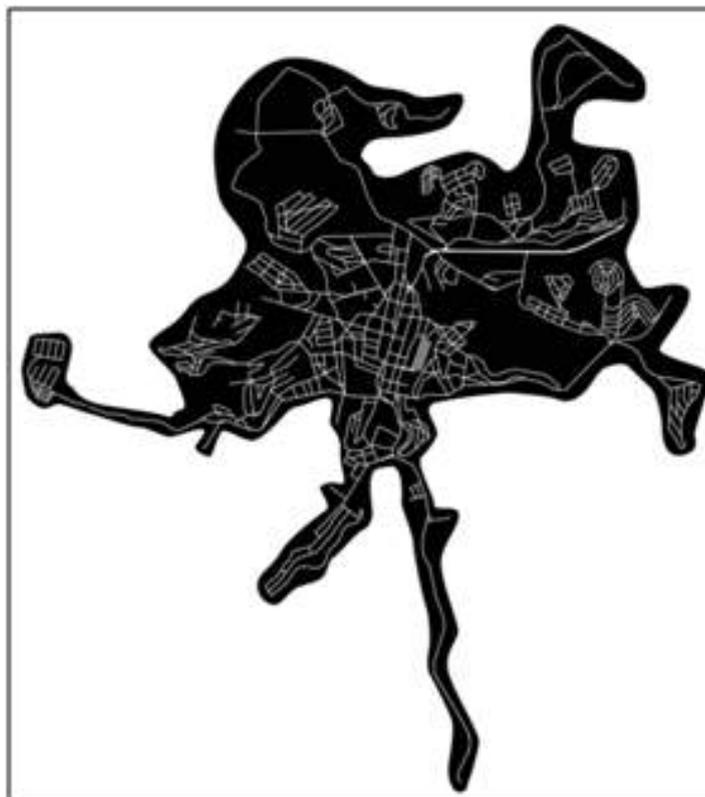
Figura 04 - Morfologia urbana - 1972

O quarto período, entre 1960 e 1972, é destacado pelo contínuo surgimento de edifícios verticalizados, gerando em seguida o início de uma especulação urbana. Em contrapartida, a falta de legislações, ações preventivas e diretrizes urbanas, resultam em um descaso às edificações históricas. Com o auxílio de incentivos federais e estaduais, a cidade se estrutura através do governo municipal, planejando novos loteamentos populares nas regiões do subúrbio.

Efigênia, Do Campo, Doutor José Bonifácio (Ipanema), Vilela, Caiçaras, São Francisco, Santa Cecília e Monte Mário começam a surgir e se expandir.

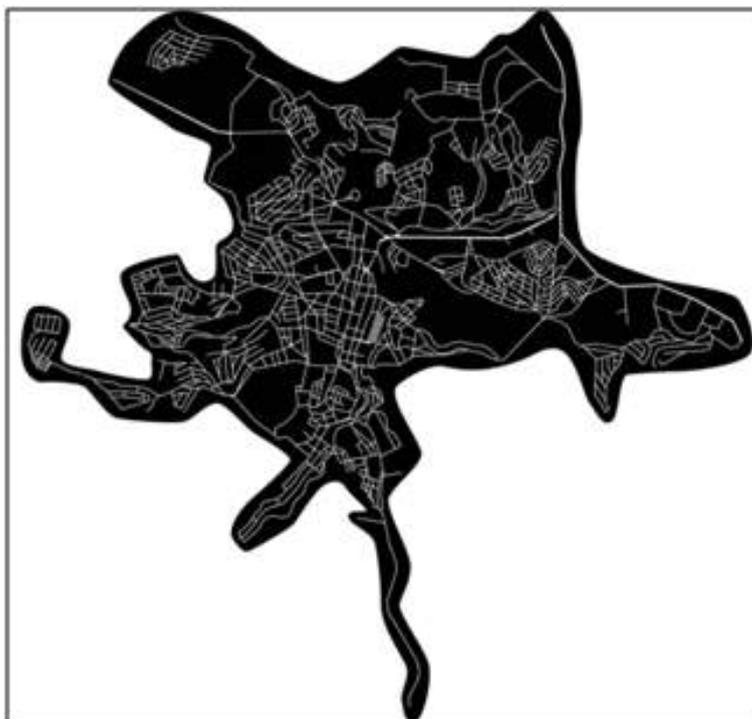
Figura 05 - Morfologia urbana - 1980

O quinto período, vai de 1972 a 1980, sendo caracterizado pela consolidação dos bairros periféricos formados no início da década, em que houve expansão territorial e conurbação entre os mesmos. O planejamento urbano ficaria inteiramente a cargo do governo municipal. A produção industrial de Barbacena esteve em baixa, reflexo da situação da economia brasileira, que se encontrava em declínio. Em contrapartida, ocorre uma potencialização do comércio local, já bem diversificado, e como consequência desse desenvolvimento, pessoas de outras cidades da região vêm para Barbacena, se instalando em zonas periféricas, mais distantes do centro. O comércio também influencia na formação da nova malha urbana, onde o tecido antigo seria substituído, dando lugar a construções com fins comerciais. A falta de legislação urbana, somada à especulação imobiliária,

contribuiria para uma verticalização em massa dos corredores comerciais, resultando no início de novos bairros, como o João Paulo II, Santa Luzia, Nova Suíça, Vista Alegre e Valentim Prenassi.

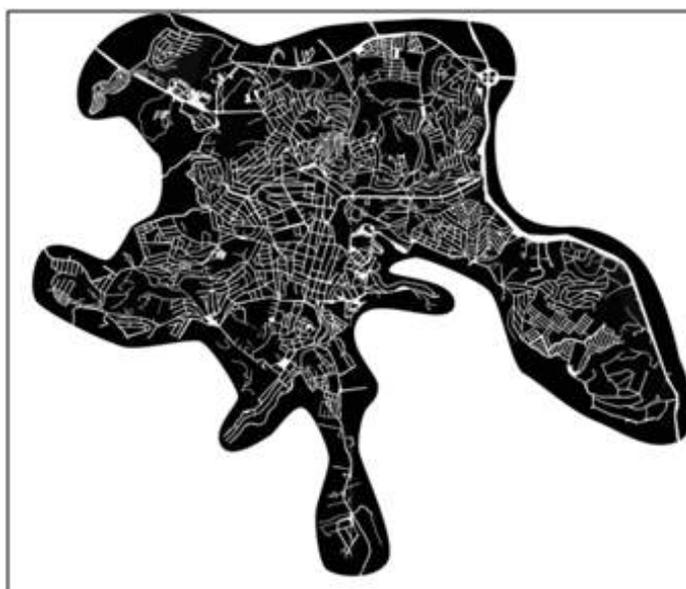
Figura 06 - Morfologia urbana - 2000

preservação patrimonial. Ocorre ainda um adensamento populacional na área central, e se formam novas conexões periféricas entre regiões, contribuindo para uma melhor articulação entre as mesmas. Surgem bairros como Santa Maria, 9 de Março, Nova Cidade, Água Santa (região do Guarani), e Nossa Senhora Aparecida. Além disso, vazios entre diversas regiões são preenchidos, e bairros já existentes se expandem e se consolidam ainda mais.

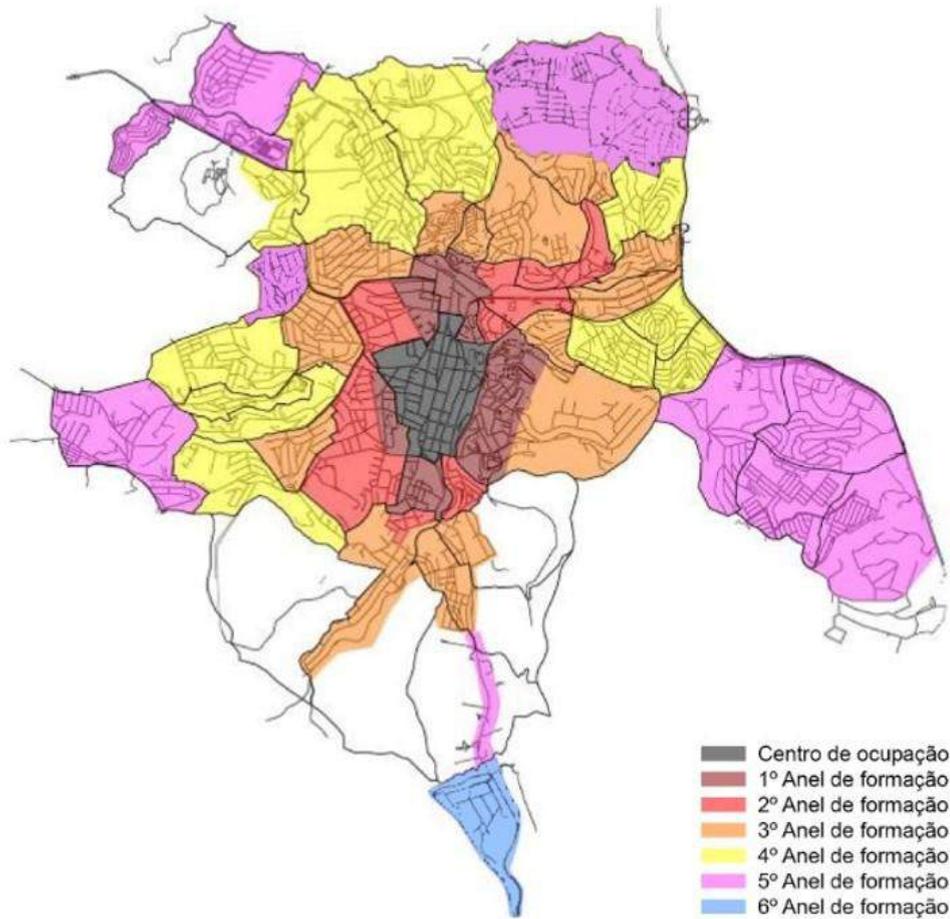
Figura 08 - Evolução da ocupação de Barbacena em anéis

Através do mapa com os anéis de formação, é possível visualizar a expansão de Barbacena segundo seus períodos e semelhanças. Os primeiros anéis de formação são marcados pela consolidação de bairros mais centrais, e de maior renda. O quarto anel de expansão envolve regiões periféricas, com bairros de classe média a classe média baixa. O quinto anel, por sua vez, engloba os bairros da periferia, mais distantes do centro, e que apresentam maiores problemas e deficiências em relação à infraestrutura urbana. Contrariando esta tendência, temos ainda o sexto e último anel de expansão, com condomínios residências de alto padrão, alguns ainda se consolidando, portanto ainda não aparecendo no mapa. Dessa forma, há uma nova tendência, de bairros situados no subúrbio e que apresentam características bem opostas ao quinto anel de formação.

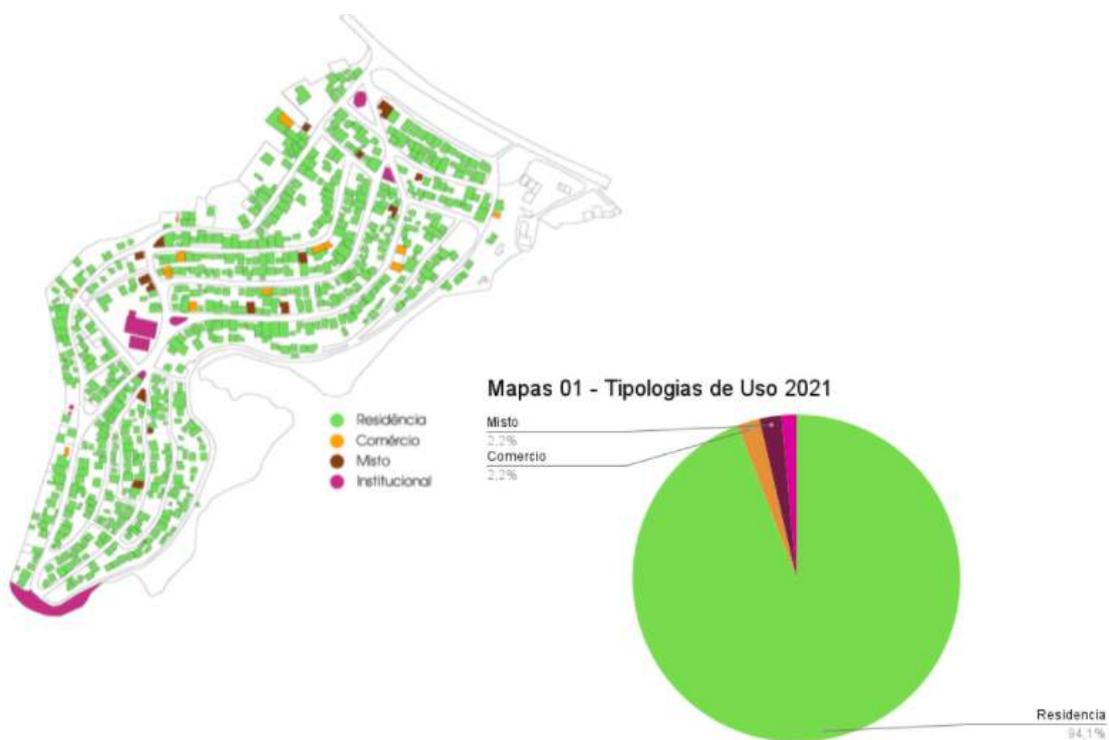
Figura 09: Mapa de tipologias de usos

Do mapa gerado quanto aos tipos de usos obtém-se o resultado de que no bairro predomina o uso residencial, envolvendo 94,1% dos lotes ocupados, seguido das edificações de uso misto e comercial, com 2,2% de ocupação cada um e o tipo institucional representando 1,5% de posse.

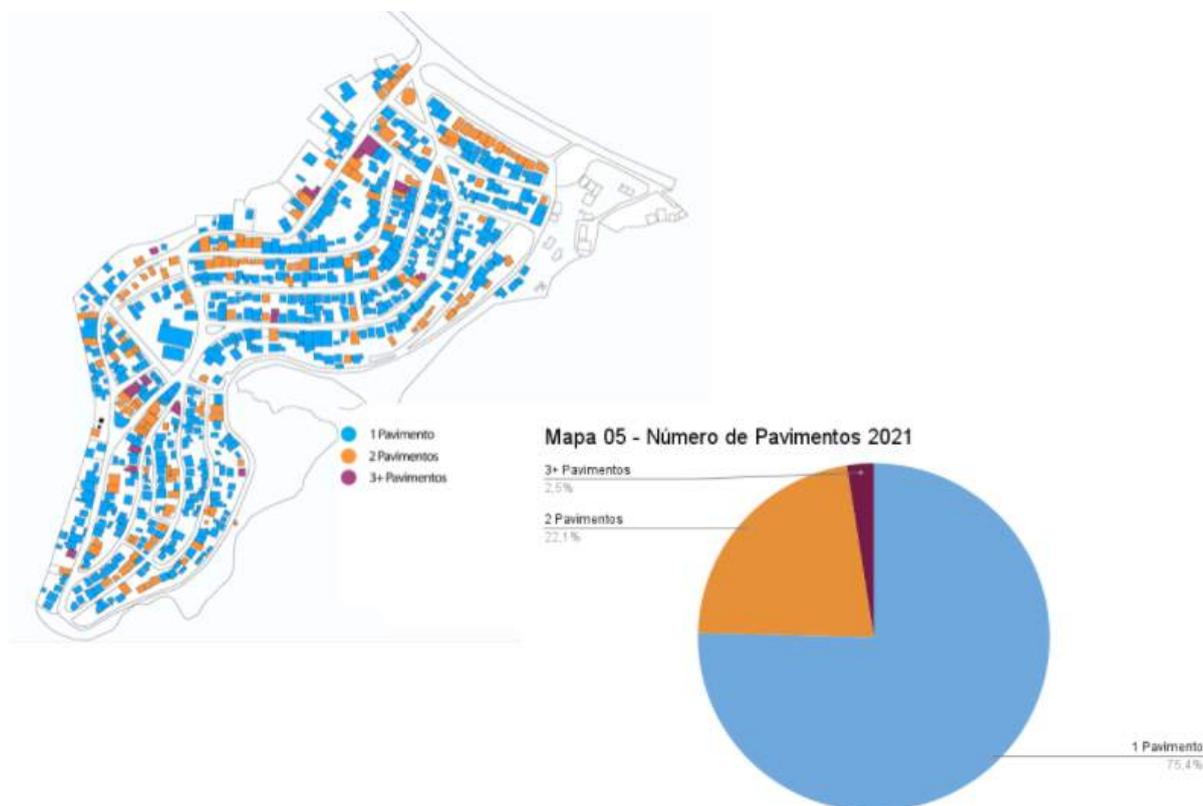
Figura 10: Mapa de Gabarito

Em relação ao gabarito do bairro, o mapa acima mostra os resultados obtidos do levantamento, no qual percebe-se a predominância da categoria com apenas um pavimento, representando 75,4% dos imóveis do bairro. Em seguida, as edificações com dois pavimentos constituindo 22,1% e 2,5% para as construções de três pavimentos ou mais.

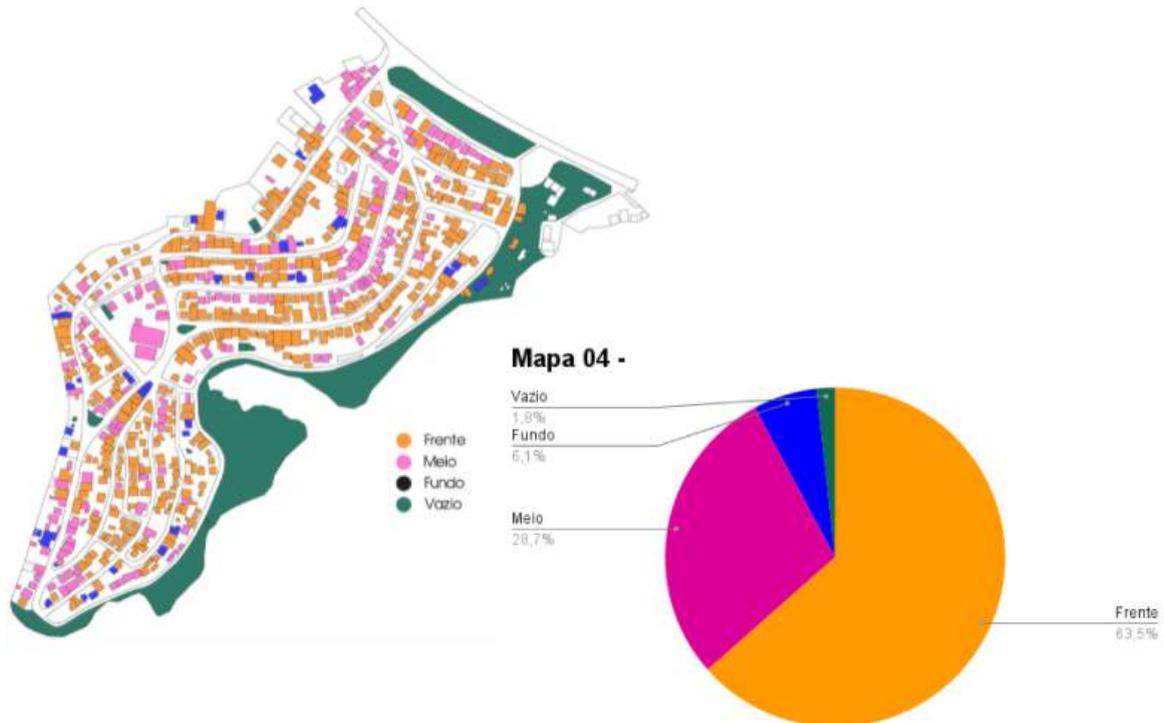
Figura 11: Mapa de Implantação

As estatísticas geradas pelo mapeamento da implantação no lote mostram que 63,5% das edificações estão posicionadas na frente, enquanto 28,7% estão no meio do terreno e 6,1% ao fundo.

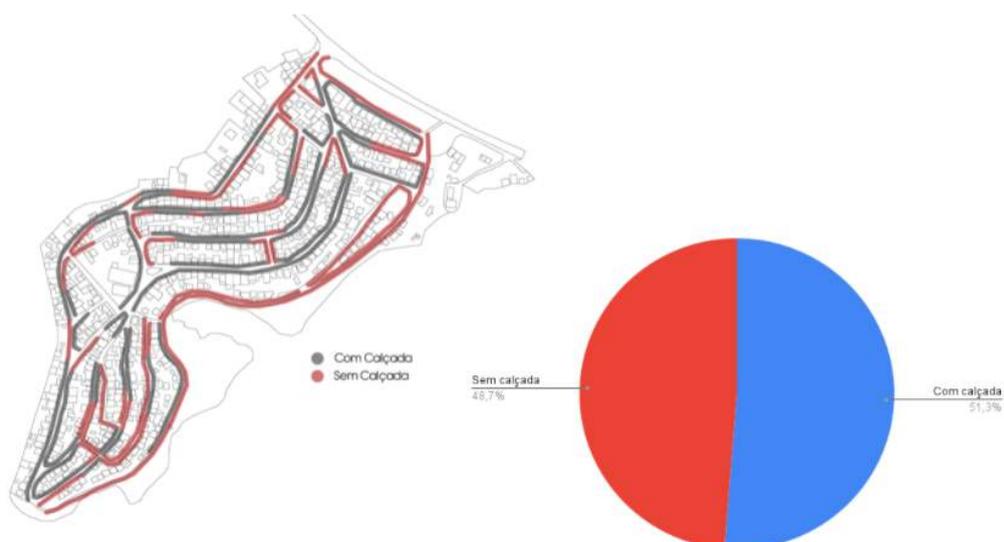
Figura 12: Mapa de Calçada

Observa-se que o bairro apresenta um nível de carência quanto a sua infraestrutura urbana básica, já que 48,7% das vias não apresentam calçamento. Ou seja, pouco mais da metade das ruas ostenta o passeio público, o que causa ao restante das vias maiores condições de dificuldades, com a falta de segurança e condições de caminhabilidade e acessibilidade.

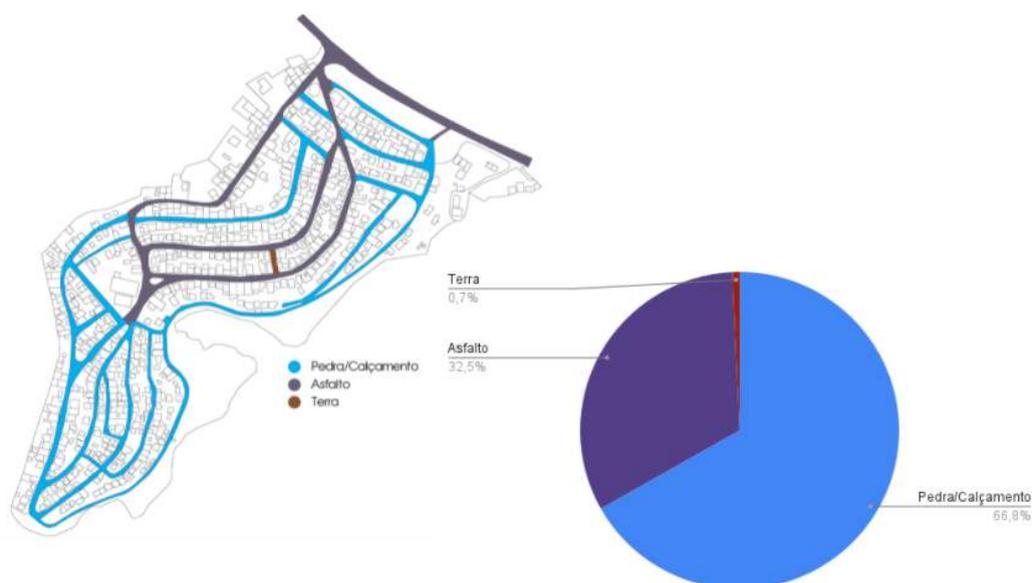
Figura 13: Mapa de Pavimentação de Ruas

As estatísticas geradas do mapeamento da pavimentação das vias demonstram que apenas 32,5% das vias do bairro são asfaltadas, enquanto 66,8% estão em estado de calçamento em pedra e 0,7% das vias estão em terra.

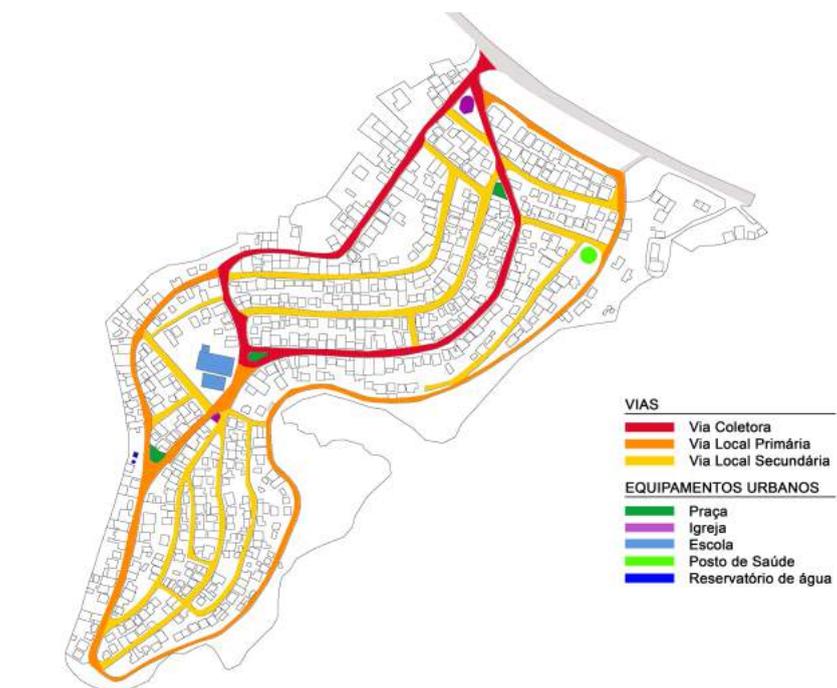
Figura 14: Mapa de Classificação de Fluxo da Via

No mapa acima foi identificado o fluxo das vias e sua classificação quanto ao tipo de circulação. Também foram representados os equipamentos urbanos do bairro, sendo eles as praças públicas, igrejas, escolas, posto de saúde e o reservatório de água do bairro.

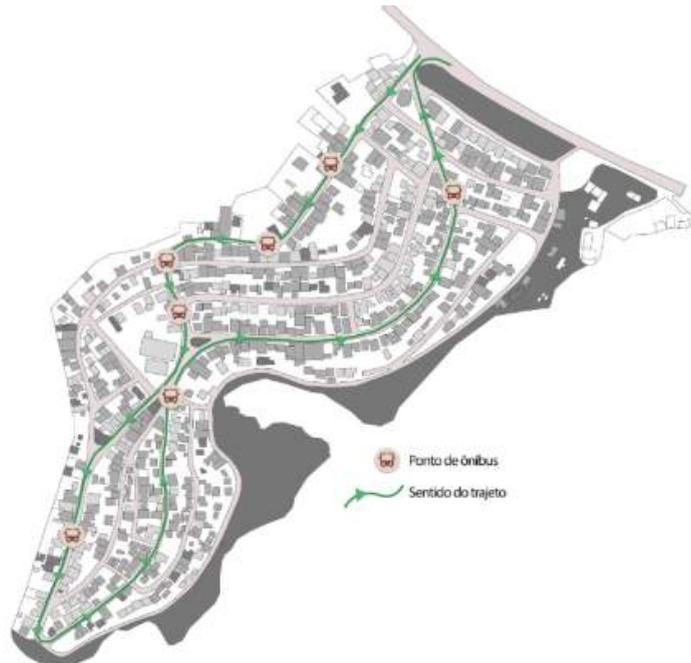
Figura 15: Mapa de Trajeto de Transporte Público

Transporte Público: O levantamento do transporte público do bairro levou em consideração o seu trajeto e os pontos de parada.

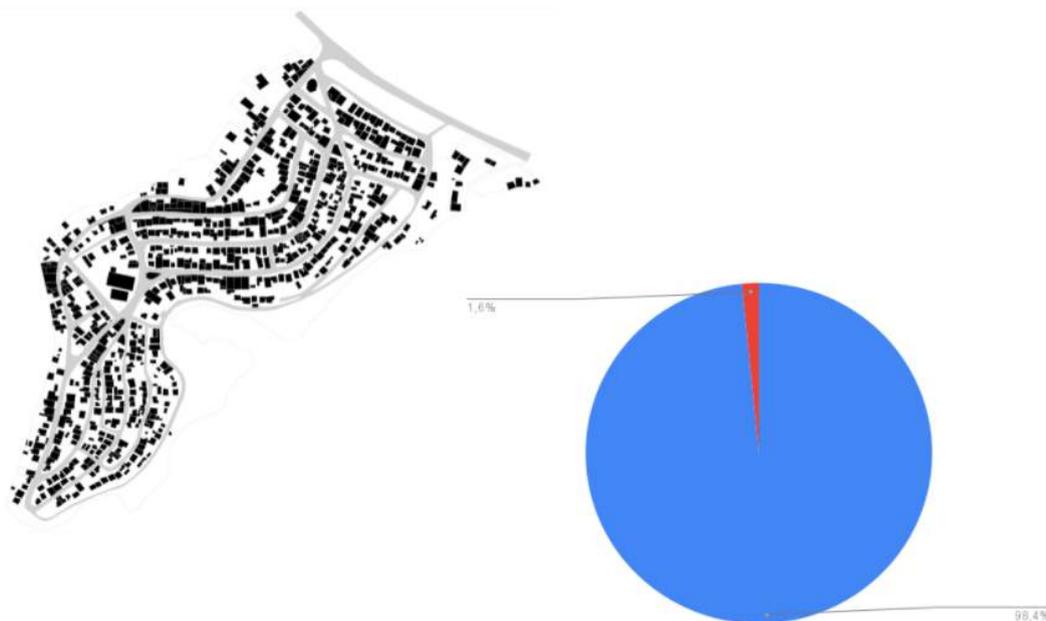
Figura 16: Mapa de Cheios e Vazios

O mapa acima representa em cor preto os lotes que estão ocupados. E a estatística gerada constata que 98,4% dos lotes do bairro estão atualmente ocupados.

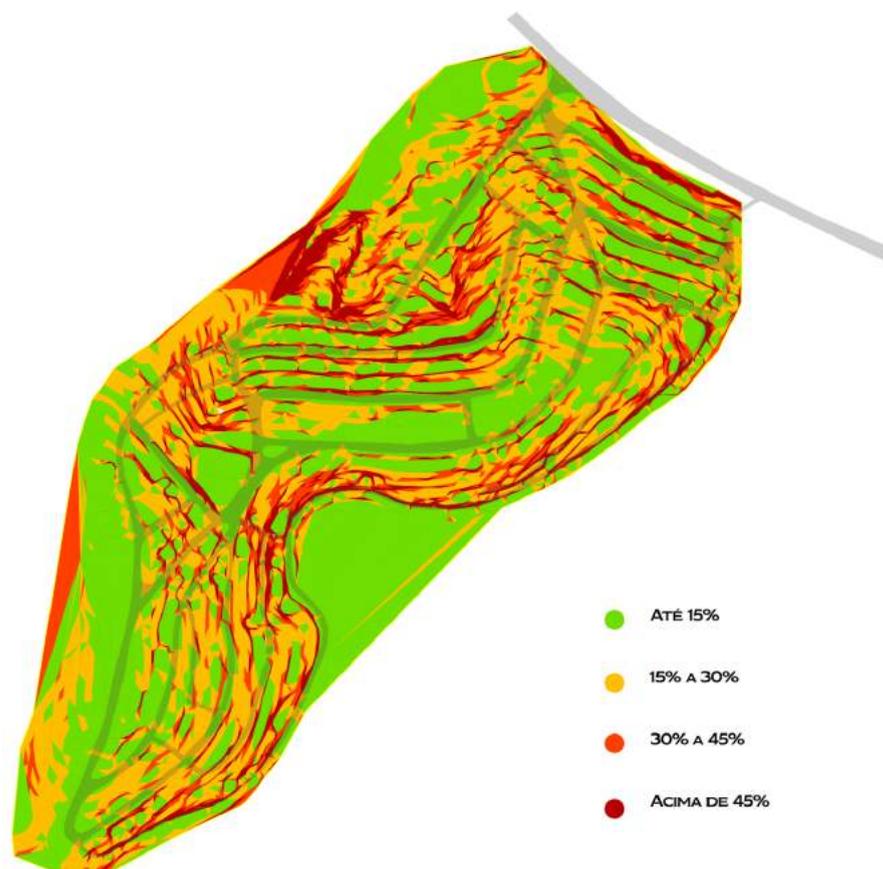
Figura 17: Mapa de Declividade

As manchas de declividade que o software produz no mapa auxiliam para identificar as áreas que apresentam maiores porcentagens na inclinação. Na geração das análises gerais do bairro, a declividade contribui para cruzar as informações levantadas em relação ao sítio natural.

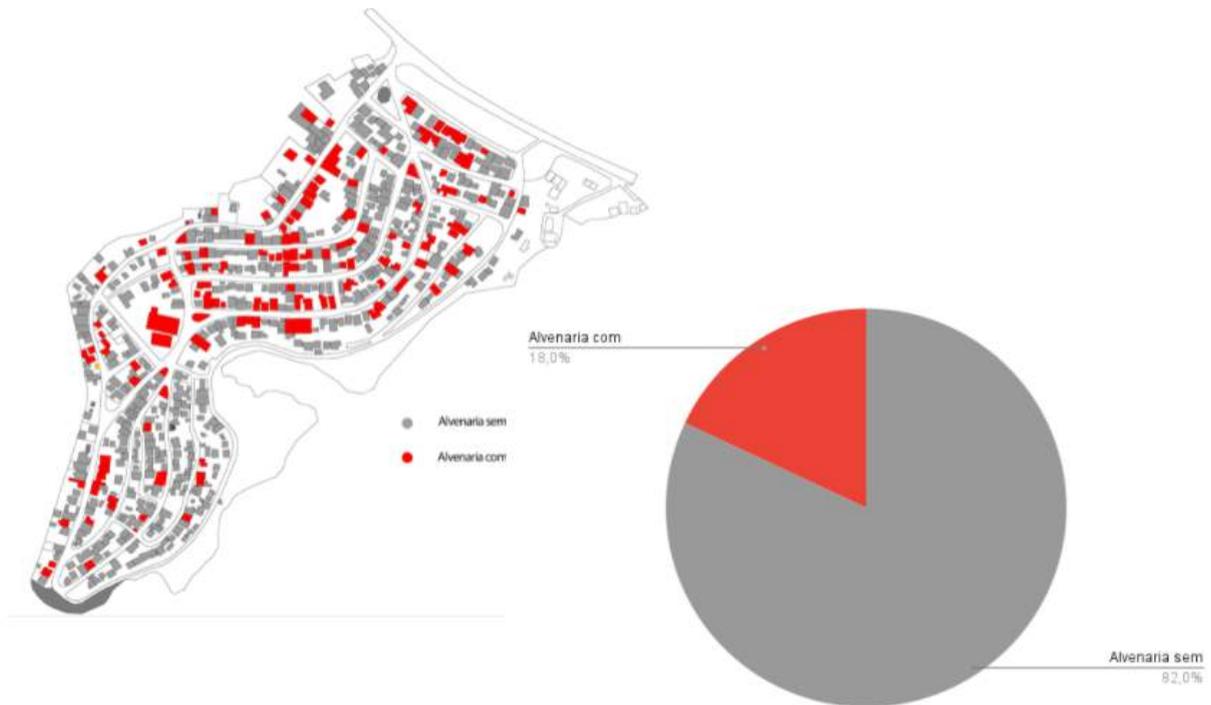
Figura 18: Mapa de Acabamentos

Os resultados obtidos do mapeamento demonstram que a maior parte das edificações do bairro não chegaram à fase de acabamento da obra, deixando o imóvel sem reboco. Representando 82,0% das edificações com a obra inacabada e 18,0% com acabamento finalizado com pintura.

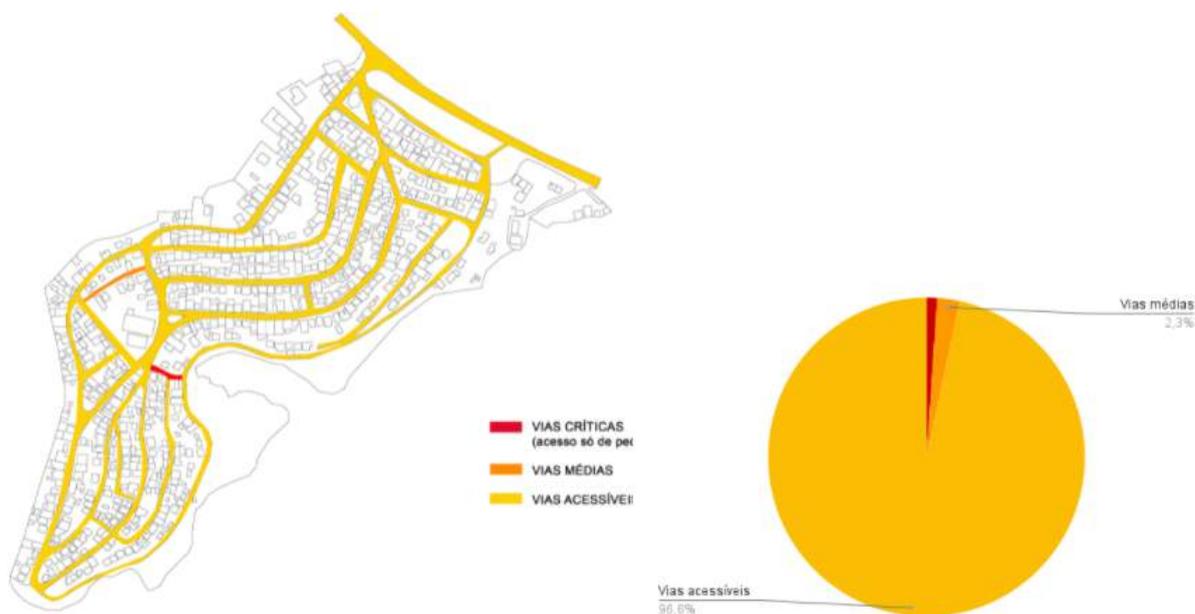
Figura 19: Mapa de Conservação de Vias

A partir da coleta dos dados, as estatísticas geradas demonstram que 96,6% das vias do bairro estão em condições acessíveis, enquanto 2,3% se apresentam em estado considerado médio e 1,1% estão em estado crítico.

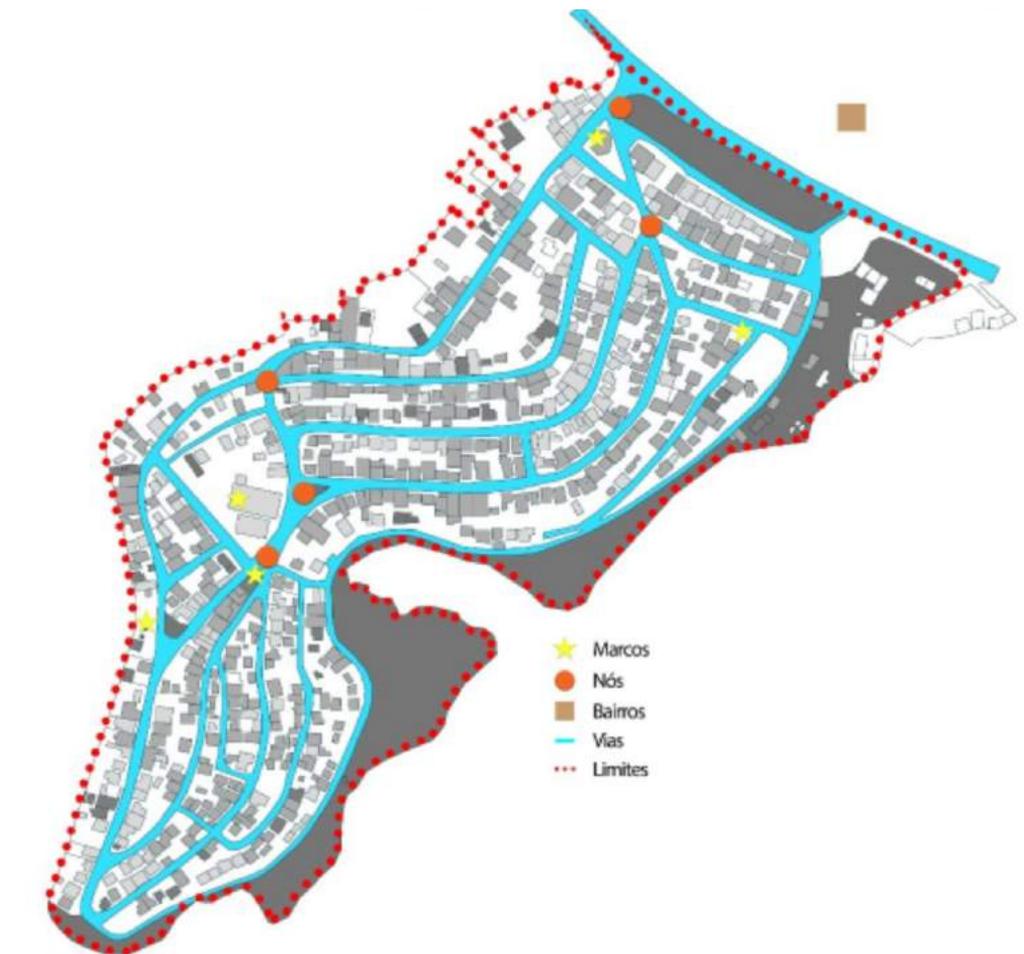
Figura 20: Mapa de Imagem da Cidade

Imagem da cidade: O mapa da imagem da cidade foi criado a partir do conceito da imaginabilidade trabalhado por Kevin Lynch, entendido como a “Qualidade de um objeto físico que lhe dá uma alta probabilidade de evocar uma imagem forte em qualquer observador”. Refere-se à forma, cor ou arranjo que facilitam a formação de imagens mentais do ambiente fortemente identificadas, poderosamente estruturadas e altamente úteis”. (LYNCH, 1960, p. 9). A partir da conceituação, o esquema aponta os elementos principais, que são: os caminhos ou vias, destacado pelo fato das pessoas perceberem a cidade enquanto se deslocam por eles; os limites, que são os delimitadores de regiões, podendo ser considerados barreiras ou elementos de ligação; o bairro, que para Lynch, refere-se a uma área da cidade no qual as pessoas identificam características em comum que as diferenciam de outras regiões, como tipo de usos, edificação, atividades, topografia, etc.; pontos nodais ou nós, que são pontos estratégicos da cidade ou bairro no qual a pessoa pode ocupar, servindo como referência; e os marcos, que são elementos utilizados também como referenciais, utilizados como indicadores de identidade, apresentando valor histórico e memorável.

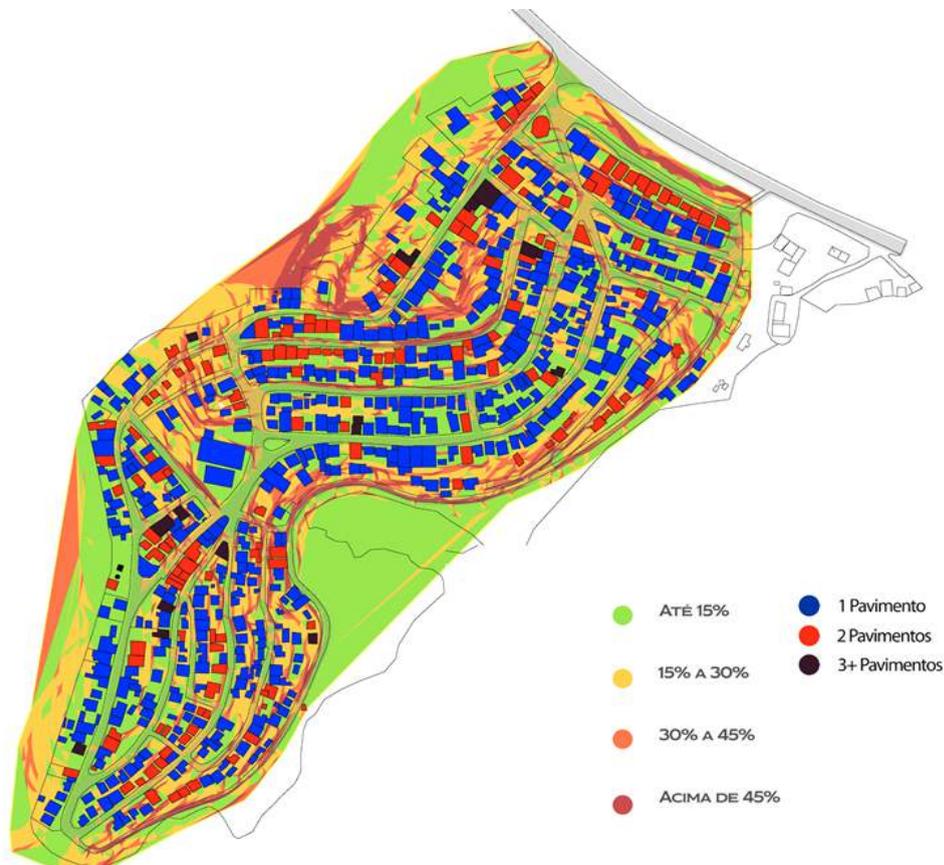
Figura 21: Mapa de Declividade + Gabarito

Deve-se destacar também que, o número de pavimentos da edificação contida no lote pode ser uma variante da condição financeira e dos objetivos individuais do proprietário.

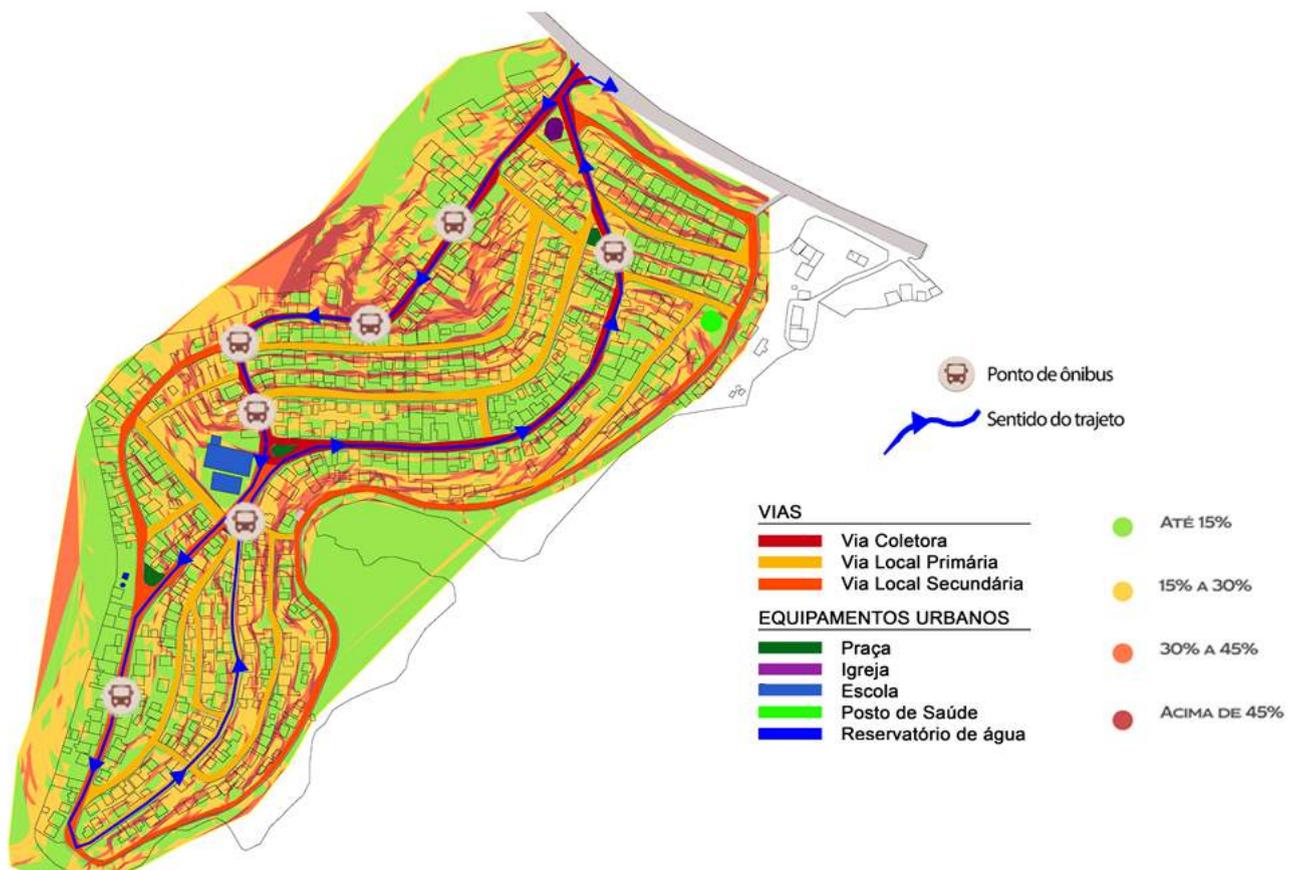
Figura 22: Mapa de Declividade + Ônibus + Hierarquia de vias

Mapa de Declividade + Ônibus + Hierarquia de vias: A sobreposição dos mapas de declividade, trajetória do ônibus e hierarquia de vias, tem como intuito demonstrar e delimitar as áreas de maior trânsito tanto pelos usuários do transporte público como as vias de maior movimentação diária e suas características quanto à declividade.

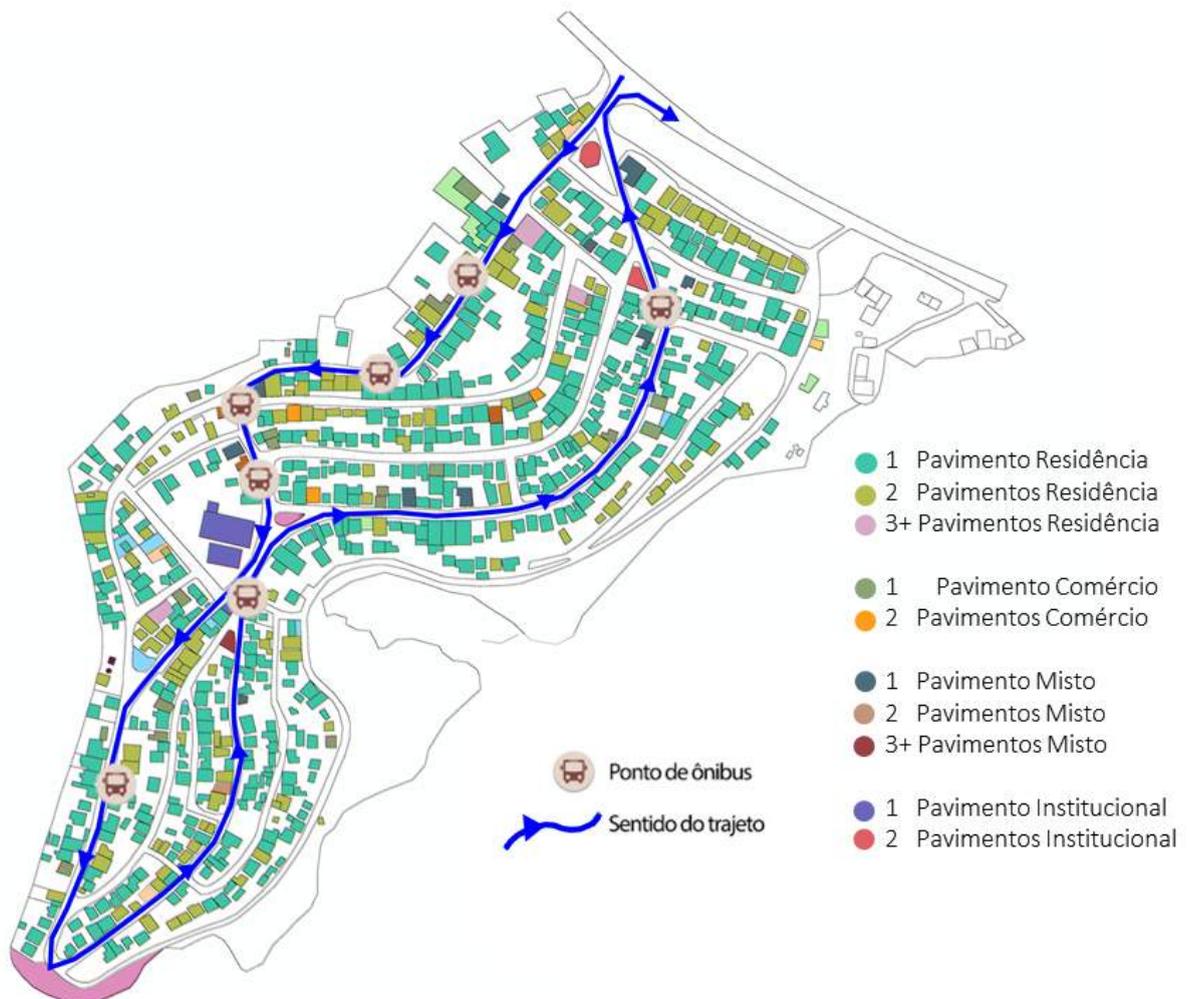
Figura 23: Mapa de Tipo de imóvel + Ônibus + Gabarito

Mapa de Tipo de imóvel + Ônibus + Gabarito: A sobreposição dos mapas de tipo de imóvel, ônibus e gabarito, tem como intuito mostrar e delimitar a trajetória do ônibus e seus pontos de parada dentro do bairro. Além disso, a sobreposição mostra a predominância de edificações residenciais de um pavimento dentre as tipologias comerciais, mistas e institucionais, gabaritadas entre um e três ou mais pavimentos.

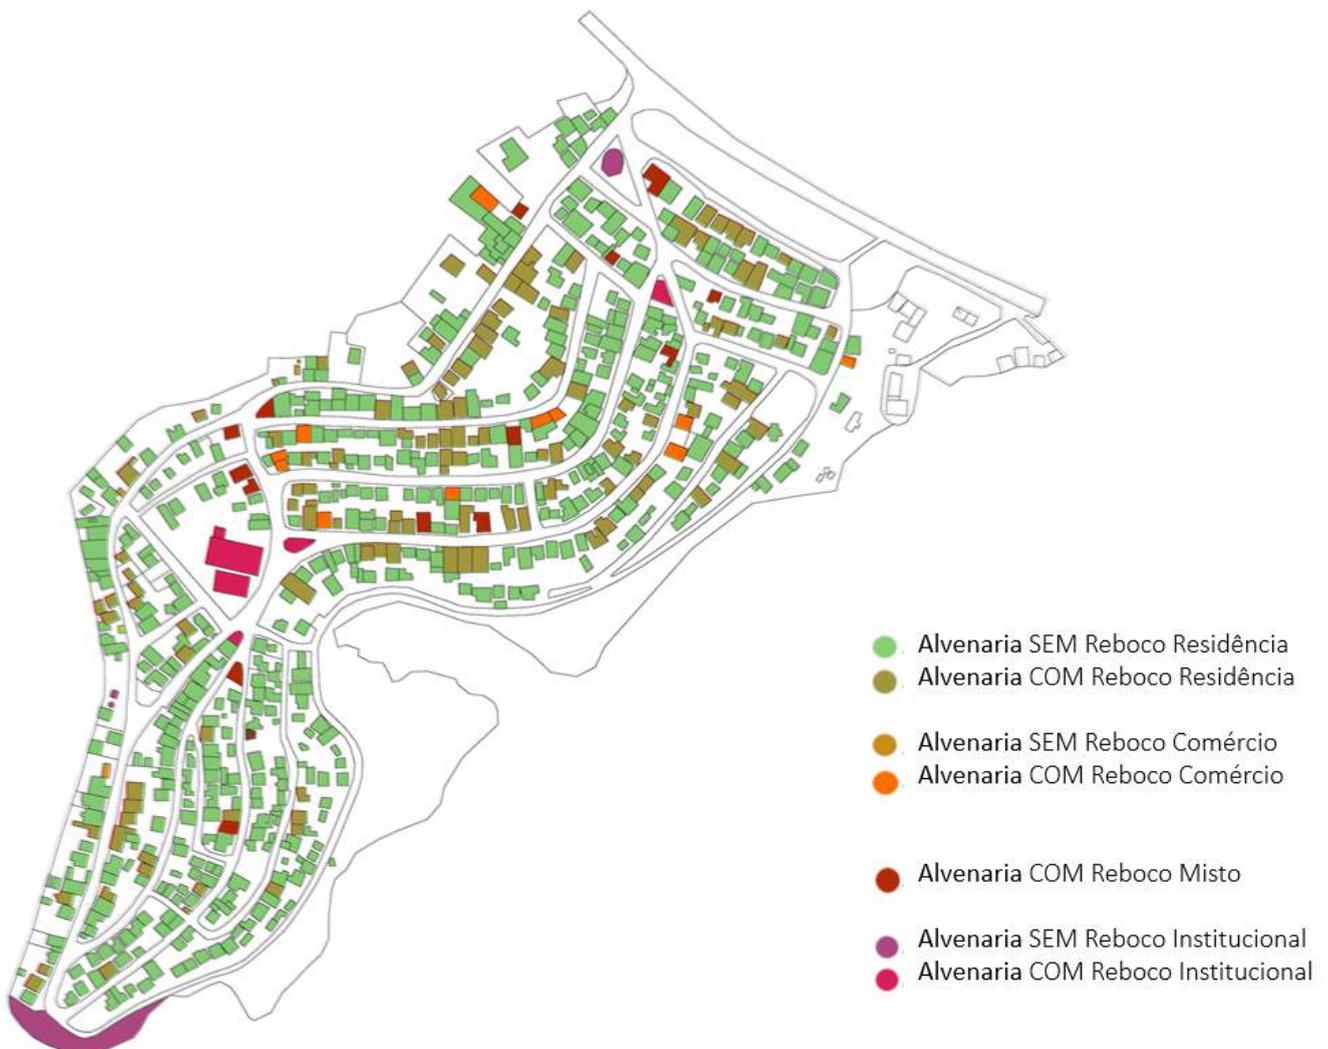
Figura 24: Mapa de Tipo de imóvel + Acabamentos

Mapa de Tipo de imóvel + Acabamentos: Com predominância de edificações de residências em alvenaria sem reboco, a sobreposição dos mapas de Tipo de Imóvel e Acabamentos, mostra a possível variação financeira dos proprietários seus objetivos estéticos.

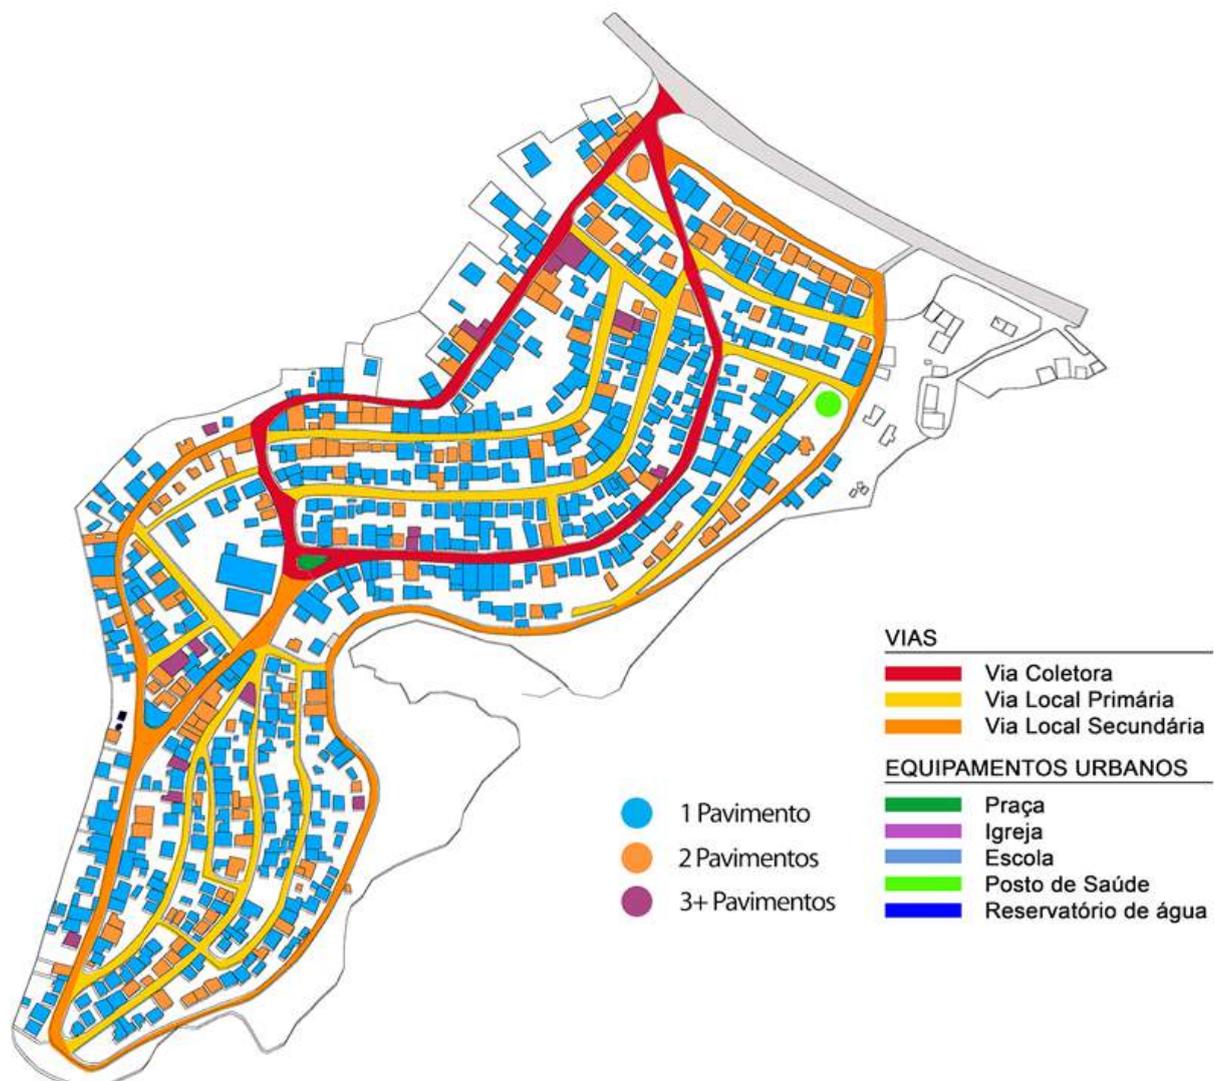
Figura 25: Mapa de Gabarito + Hierarquia de vias

Mapa de Gabarito + Hierarquia de vias: A sobreposição dos mapas de gabarito e hierarquia de vias, têm como intuito demonstrar e delimitar os trechos de maior movimento em relação aos equipamentos públicos bem como suas alturas.

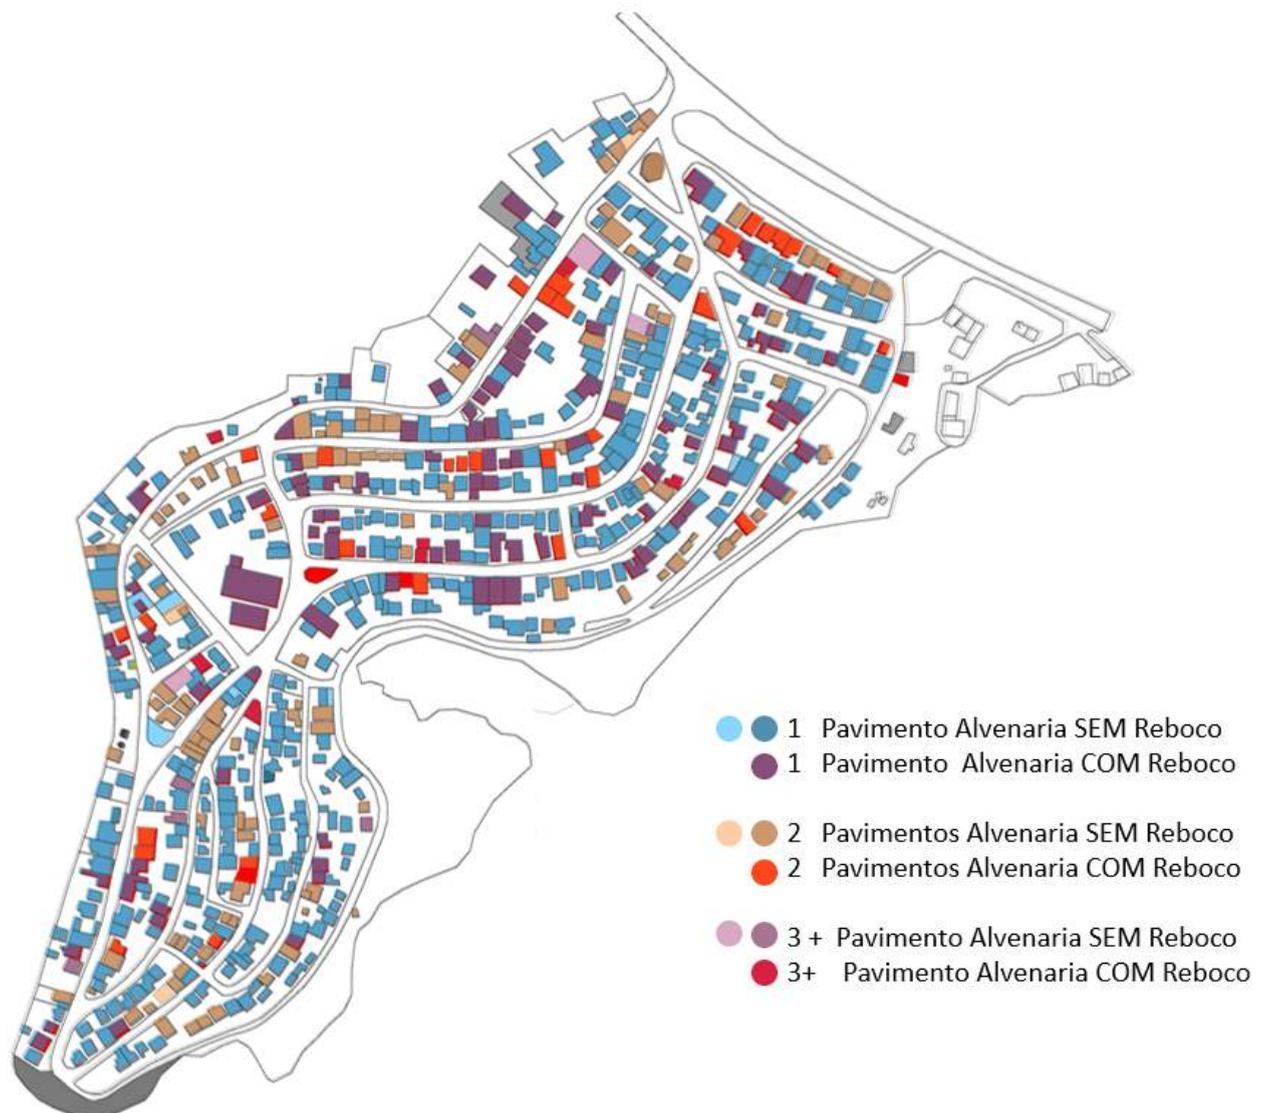
Figura 26: Mapa de Gabarito + Acabamentos

Mapa de Gabarito + Acabamentos: Os resultados obtidos da sobreposição dos mapas de Gabaritos e Acabamentos, é visto que há predominância de edificações de um pavimento em alvenaria sem reboco e que na maioria das edificações com três ou mais pavimentos há acabamento com reboco. Podendo ser levado em consideração a condição financeira dos moradores e dos objetivos individuais e estéticos que visam para a edificação.

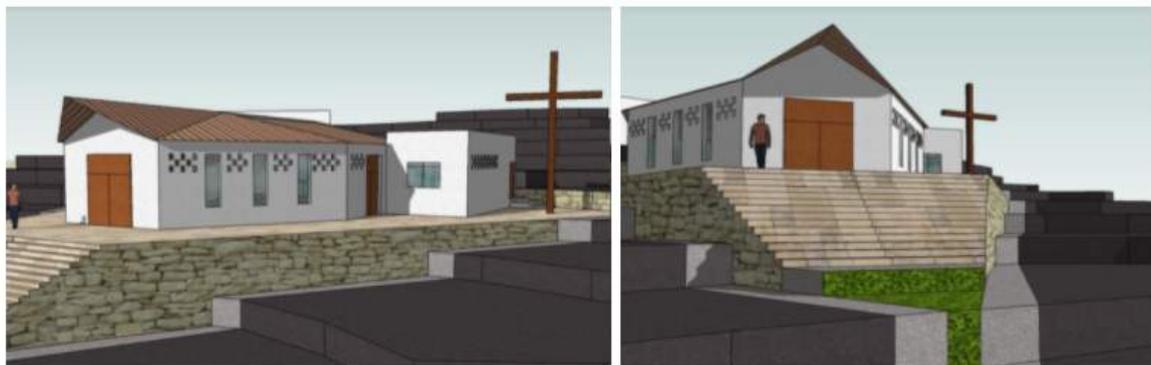
Figura 28 - Imagens do projeto realizado pelos pesquisadores da UFMG.

Aproximadamente três anos após a demarcação do lote e a inserção da cruz, surge a iniciativa da construção da igreja, que se deu junto ao projeto de pesquisa elaborado em 2005 pelo grupo de Arquitetura e Urbanismo da UFMG, no qual foi elaborado o projeto arquitetônico do templo através de demanda solicitada pela comunidade, ver imagem abaixo. As decisões projetuais eram apresentadas à comunidade que tinha voz ativa em todo o desenvolvimento projetual contando também com o apoio da Paróquia São Pio Décimo em que a futura capela pertenceria e do Padre responsável pelos cultos no bairro na época dos

acontecimentos. Com o projeto aprovado e entregue, a construção começa através das verbas arrecadadas pela comunidade nos anos posteriores e por meio de mão de obra dos próprios moradores e voluntários, através do regime de autoconstrução.
