Título do projeto proposto: PLANO HABITACIONAL DE INTERESSE SOCIAL -
A questão fundiária na periferia das cidades mineiras de médio porte

Estudo de caso: Bairro Nove de Março - Barbacena - MG

Trabalho de Pesquisa Científica
apresentado ao Curso de Arquitetura e
Urbanismo do Centro Universitário
Presidente Antônio Carlos de Barbacena.

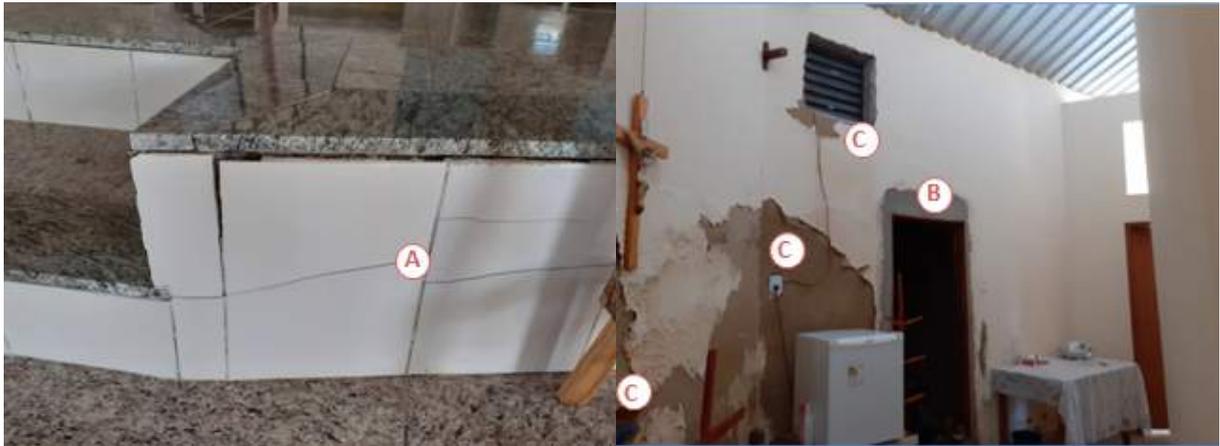
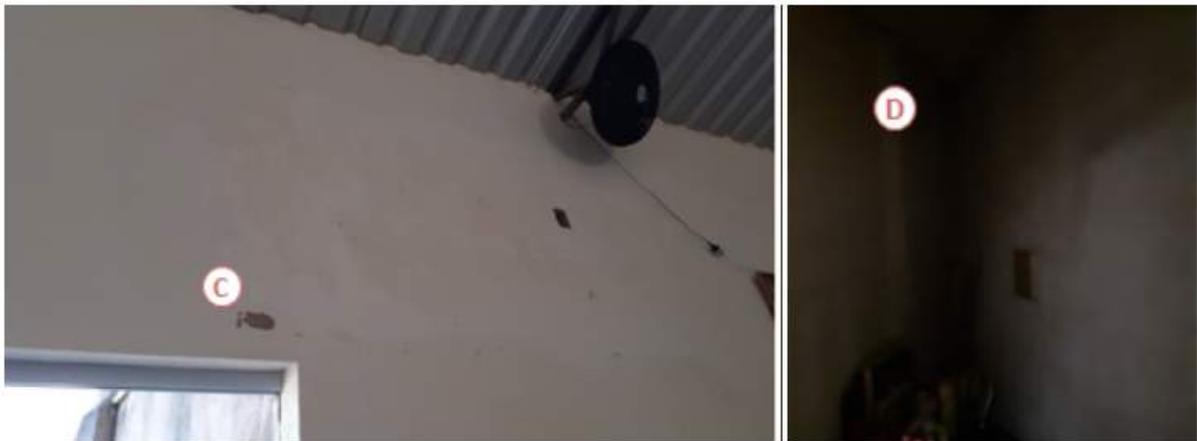
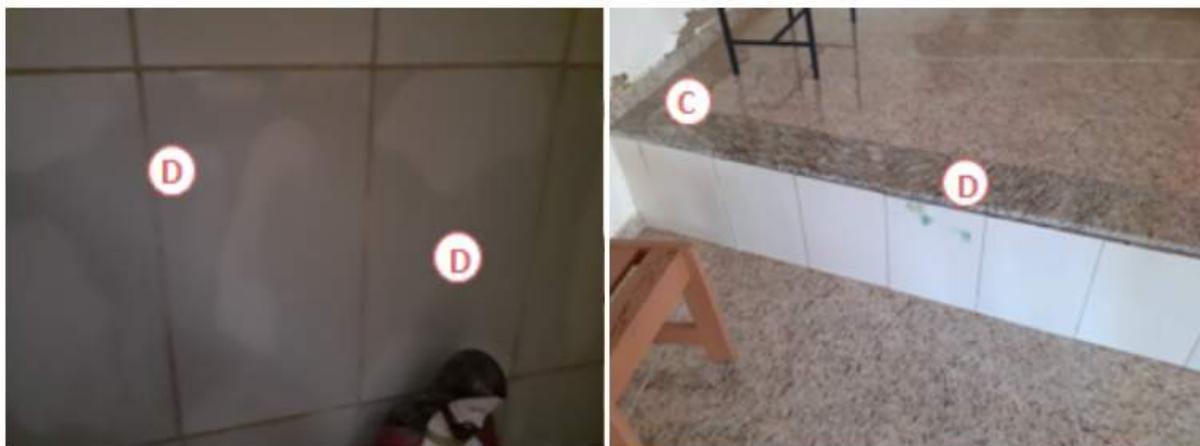
A	Azulejo do espelho da escada apresentando trincas e soltando, por assentamento inadequado, materiais de baixa qualidade e/ou dilatação de amplitude térmica.
B	Reboco aparente, falta de acabamento.
C	Reboco deteriorado devido à umidade causada pela capilaridade ascendente, provavelmente agravado devido à má qualidade do material empregado.
D	Manchas devido à umidade gerada pela capilaridade ascendente, provavelmente agravado devido à má qualidade do material empregado.

A	Azulejo do espelho da escada: Retirada do acabamento, assentamento de cerâmica de boa qualidade com argamassa C3.
B	Reboco aparente: Preparação para recebimento de pintura, aplicação de pintura.
C	Reboco deteriorado: Remoção de todo o reboco existente, aplicação de impermeabilizante e aplicação de novo reboco com materiais de melhor qualidade.
D	Manchas: Lixamento da parede para remoção da tinta, tratamento contra umidade através de impermeabilizante e aplicação de nova tinta.

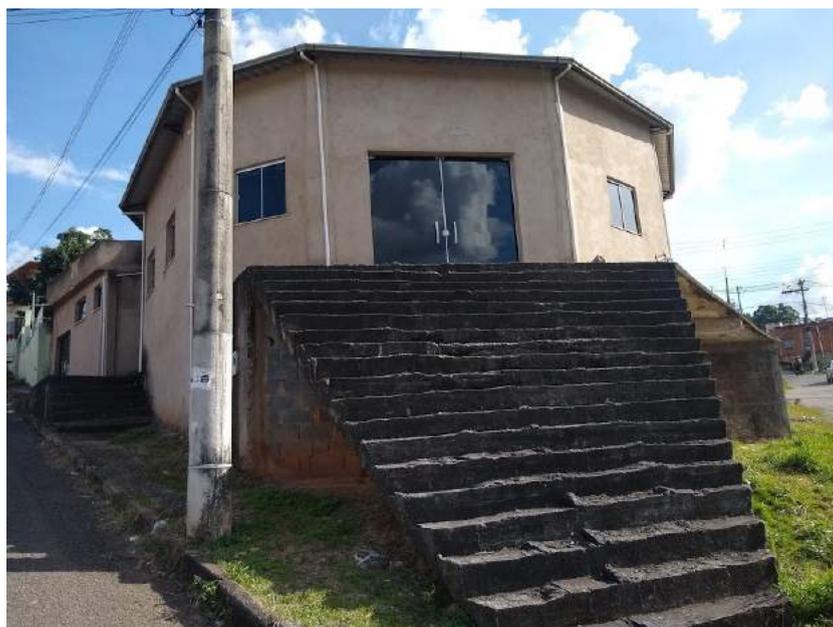
Figura 35 - Escada de acesso principal da igreja e fachada

identificação específica para a edificação. Pois, a alegação foi de que a edificação não possui uma identificação que a remeta ao uso religioso, quesito também identificado pela equipe. Ademais, foi apontado a necessidade de uma intervenção na fachada que promovesse um embelezamento da igreja, por possuir uma forma geométrica diferente do usual em templos religiosos.

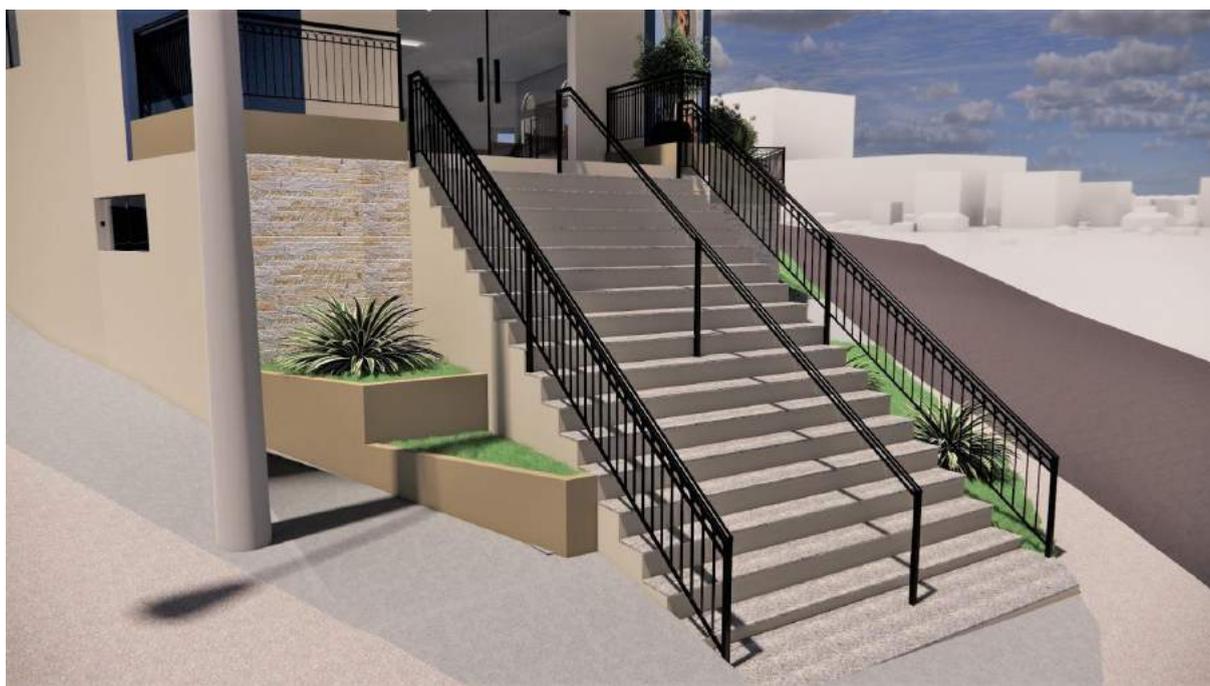
Figura 38 - Foto projeto - Escada de acesso principal da igreja

uma área do pátio que apresentava risco na circulação por sua dimensão menor. Além disso, foram remodelados também os banheiros, no qual no projeto aponta a demolição dos existentes e a construção de dois banheiros acessíveis com acesso mais facilitado.

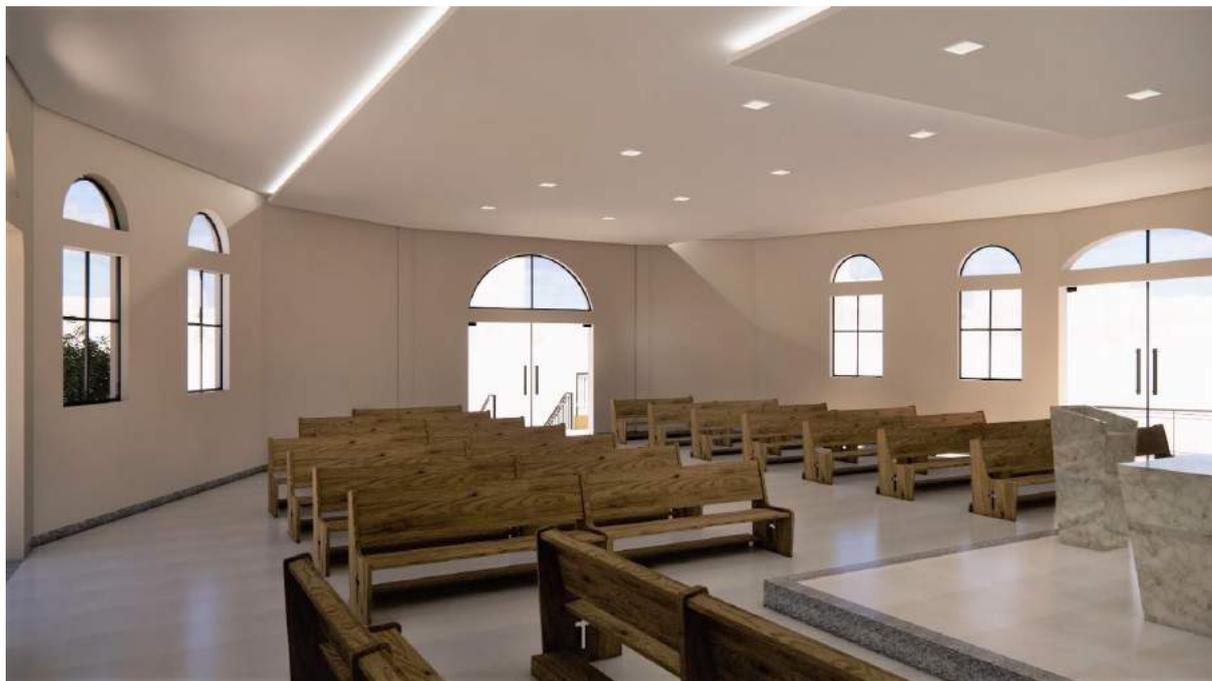
Figura 40 - Foto projeto - Forro de gesso e aumento das aberturas da igreja.

Como solução para os problemas termo acústicos, foi proposto o aumento das alturas das janelas adicionando o elemento arqueado nas superfícies, dessa forma ampliando a passagem de ventilação e adicionando uma característica dos templos religiosos, que é a forma arqueada. Na parte acústica, a troca das telhas para as do tipo sanduíche, que são termoacústicas, e a implantação de forro de gesso são as soluções para os problemas de ruídos e reverberação do som. Junto a remodelação do altar da igreja, que foi diminuído para atender a quantidade de pessoas que ocupam o espaço e dessa forma, eliminando os degraus que dificultam o acesso aos demais ambientes. E uma nova disposição do layout foi proposta, com ganho de mais bancos para a nave.

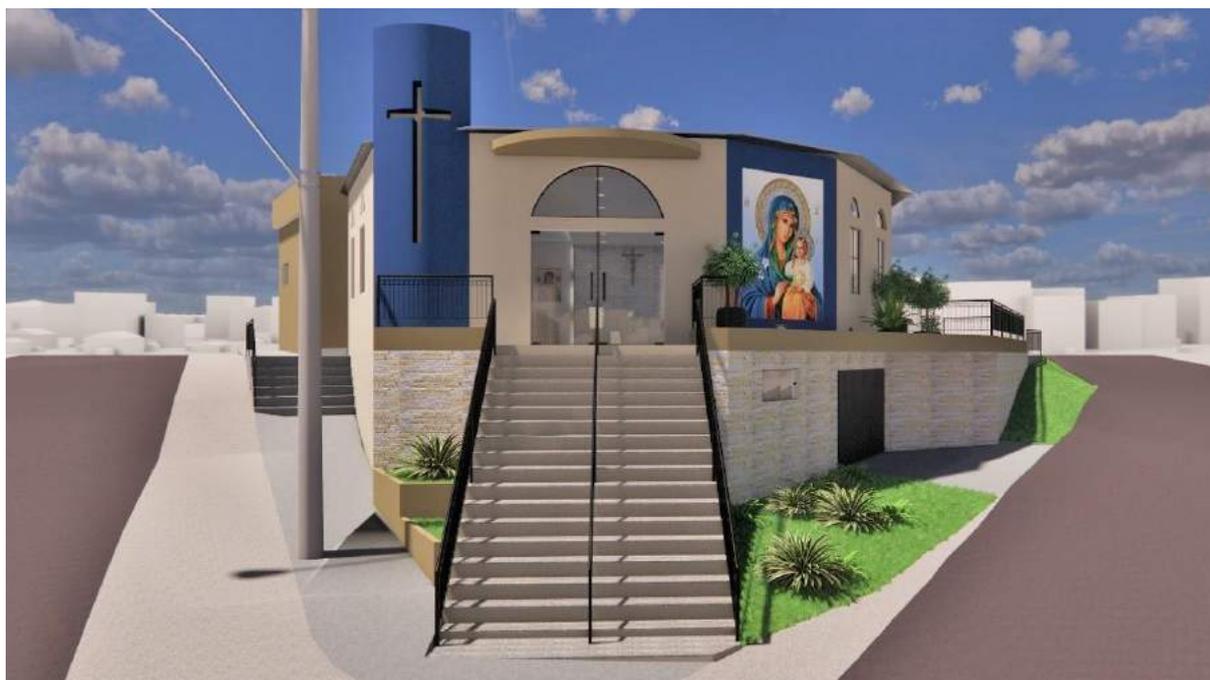
Figura 42 - Foto projeto - Fachada com identificação religiosa

As propostas para a harmonização da fachada e o marco referencial para a Igreja contaram com a sugestão de aderir o elemento da cruz e uma torre, traço também visto em obras de teor religioso. Do mesmo modo, a visibilidade para a padroeira que leva o nome da igreja, a Nossa Senhora do Perpétuo Socorro, foi ponderada pela equipe com sua imagem atribuída à composição da edificação. A torre com o desenho da cruz foi disposta em uma lateral da porta principal da igreja e no lado oposto, um mural com a ilustração da padroeira que envolve a parede, a concepção apresenta um disfarce para a assimetria da edificação, com a utilização da torre e cruz estruturada de forma a dar continuidade a parede onde está locada a porta principal, assim, a torre preenche o vazio irregular trazendo linearidade e consequentemente expandindo a área frontal. O mural com a imagem da padroeira se entende na parede ao lado da porta continuando como um elemento principal da fachada.
