Projeto do Programa PROBIC na área de Engenharia Civil

Título do projeto proposto: “Avaliação Patológica de Estrutura de Concreto Armado em Barbacena-MG”

Aluno: Carlos Frederico Baumgratz Figueirôa

Vigência do projeto: abril/2019 - março/2020

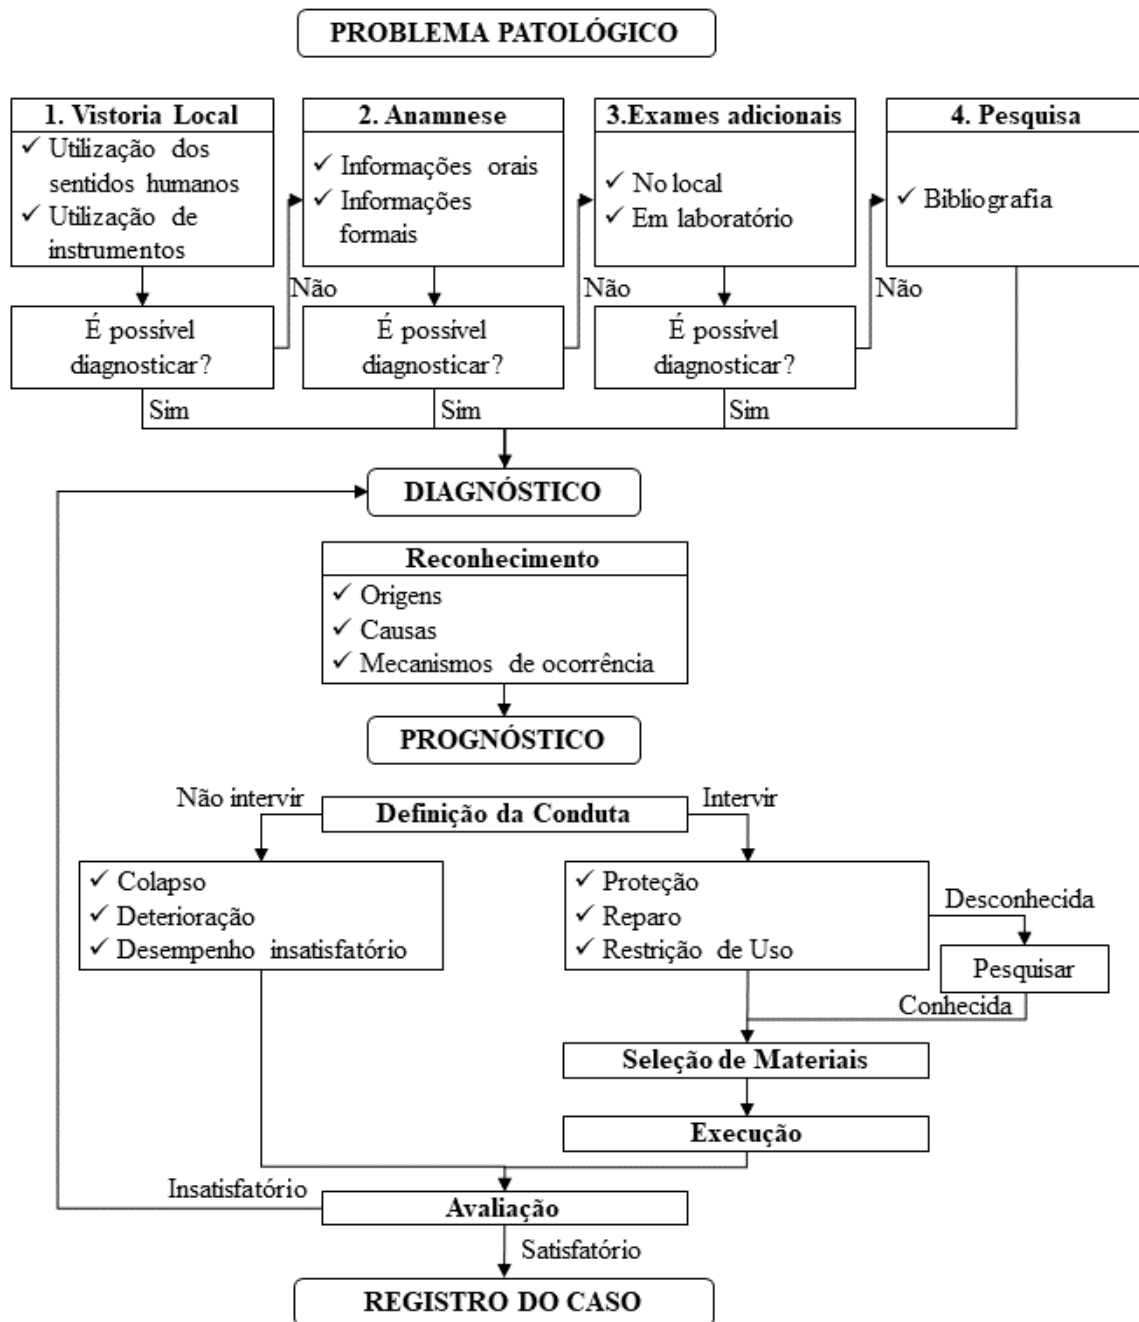
Figura 1 – Fluxograma do procedimento para diagnóstico e conduta em patologias.  
Adaptado de Lichtenstein (1985).

A partir dos dados compilados será realizado o diagnóstico, onde deverá ser exposto as possíveis origens, causas e os respectivos mecanismos de ocorrência da patologia. Posteriormente haverá a definição das alternativas de intervenção ou não da patologia, a depender do diagnóstico anterior. Caso a conduta seja de não intervenção da estrutura, justificar-se-á pela deterioração do concreto armado, pelo desempenho insatisfatório do edifício ou o risco de colapso da estrutura. Caso contrário, será feita a intervenção com a finalidade de reparo, proteção ou restrição de uso.

A avaliação final é necessária para que seja analisado o grau de satisfação com o resultado. O indeferimento da avaliação resultará em novo diagnóstico, com o objetivo de buscar a definição mais adequada para dar prosseguimento às necessidades da estrutura. Entretanto, em caso favorável ao grau de satisfação, o processo é registrado para situações futuras.
